IMPLANT 2차 수술 필수 아이템

Implant Secondary Surgery Required Item

Bone Profile Drill

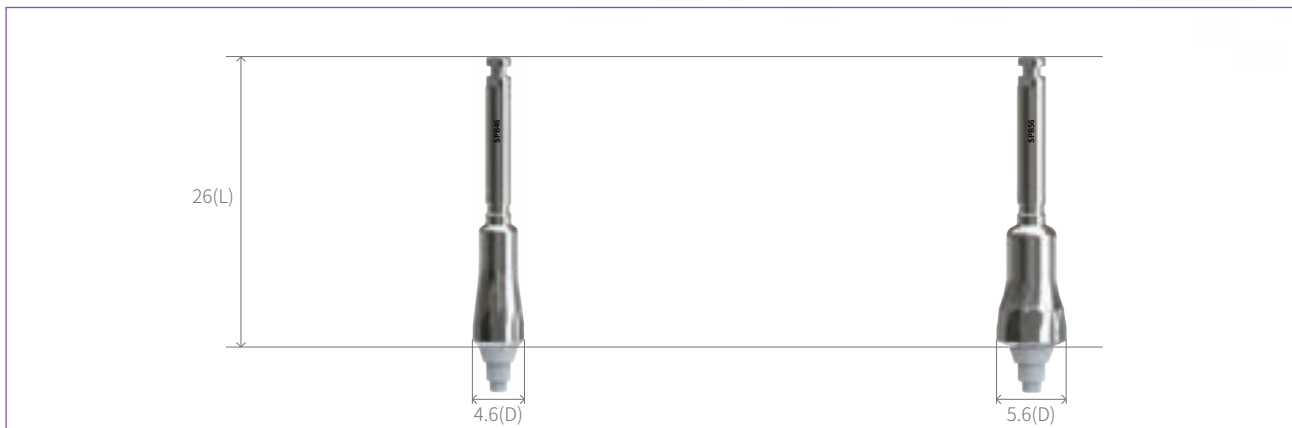
DRILL (회전부)

POINT.1 PEEK 소재_안전성

고성능 슈퍼 엔지니어링 플라스틱으로 불리우는 PEEK는 윤활특성과 내화학성이 뛰어나.
회전부가 돌 때 Fixture 내부를 지탱하면서 동시에 Thread를 보호함.

POINT.2 일체형 구조_편리성

가이드 PEEK와 Drill 회전부 일체형으로 기존 분리형 Type의 불편함을 개선함.

PEEK (가이드)

Type	Regular	
Diameter	4.6(D)	5.6(D)
	SBP46	SBP56

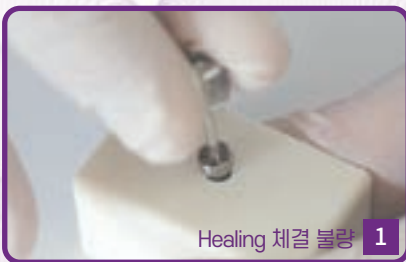
1
Healing 체결 불량

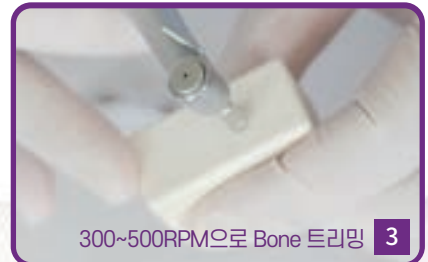
3
300~500RPM으로 Bone 트리밍

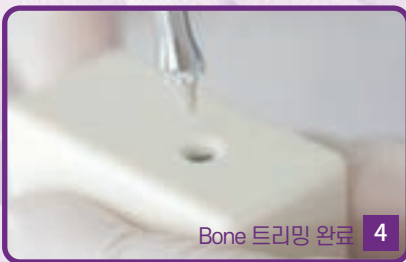
4
Bone 트리밍 완료
